RONDA AG

Cal. 6003.D

Cal. 6203.B

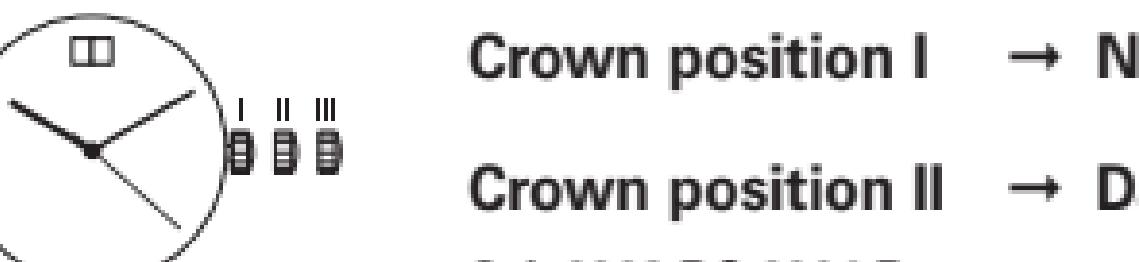
Battery/Pile/Batterie
373 (Ø 9.5 mm, H 1.65 mm)

Crown position I → Normal function

Crown position II → Date setting (quick mode)

Crown position III → Time setting

- Watch stops. Energy saving mode (saving approx. 70%).
